**ÁREA TEMÁTICA: GESTÃO AMBIENTAL**

## **ANÁLISE MACROSCÓPICA DAS NASCENTES DO ALTO CURSO DO CÓRREGO TRÊS MARCOS, EM UBERLÂNDIA-MG: SUBSÍDIOS PARA GESTÃO AMBIENTAL**

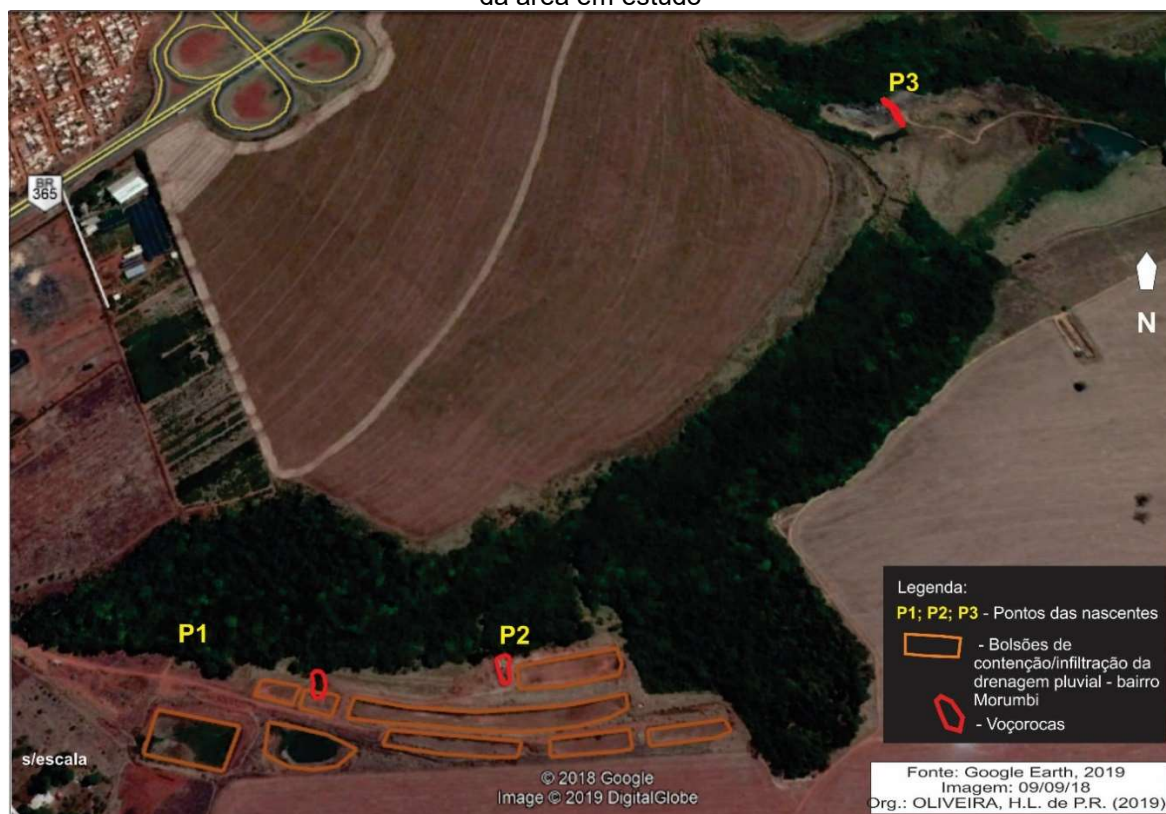
Os pontos de afloramento foram avaliados de forma macroscópica e em seguida obteve a classificação dos parâmetros e o cálculo do Índice de Impacto Ambiental da Nascente (IIAN) em cada ponto, mostrando que a análise feita em cada um deles resultou em classes diferentes, sendo uma ‘ruim’ (Classe D), uma “boa” (Classe B) e a outra, “razoável” (Classe C). A quantificação das análises dos parâmetros macroscópicos está demonstrada na tabela 3 e os pontos amostrados, bem como a localização de algumas áreas de degradação e impactos estão apresentados na figura 2.

**Figura 2.** Pontos das nascentes analisadas, erosões e bacias de infiltração de drenagem pluvial em porção da área em estudo

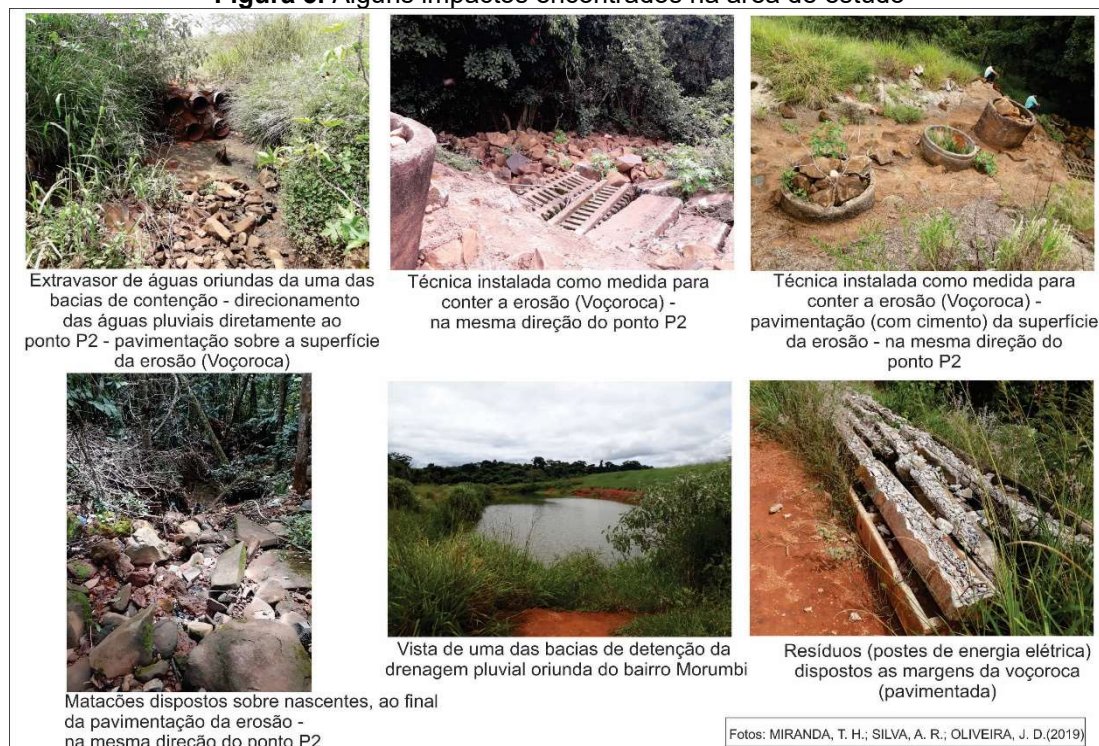
A respeito das áreas de inserção, os pontos de afloramentos (P1 e P2) estão em área pública e o ponto P3 em propriedade particular. De acordo com Gomes et al. (2005), tanto os pontos inseridos em áreas públicas, quanto aqueles em área particular, são passíveis a índice de degradação ou de preservação. A figura 3 mostra alguns dos impactos / degradação encontrados na área de estudo.

**Figura 3.** Alguns impactos encontrados na área de estudo

O Índice de Impacto Ambiental em nascentes (IIAN), mostrou que todos os pontos de afloramentos avaliados se encontram com certo grau de degradação e os impactos estão diretamente ligados as ações antrópicas. Todos os pontos têm acesso fácil e livre, tanto para animais, quanto para humanos.

as margens das áreas de afloramento das nascentes denominadas neste estudo de P1 e P2. Contudo, essas bacias foram subdimensionadas e não comportam o volume de água drenado. Isso é constatado devido ao rompimento de bolsões e também vestígios de transbordamento de águas pluviais e assoreamento das nascentes. O rompimento das bacias de retenção/infiltração da drenagem pluvial provocou o surgimento de duas voçorocas na área, as quais vêm recebendo medidas e técnicas não fundamentadas de contenção do processo erosivo e recuperação das áreas degradadas. Nota-se que as tentativas de recuperação das mesmas têm provocado mais problemas ambientais nas áreas de afloramentos, evidenciando ali mudança do relevo. O aumento do gradiente altimétrico propicia mais velocidade ao escoamento superficial e conseqüentemente, maior acentuação dos processos erosivos já instalados, bem como a formação de novas erosões. Constatou-se que a situação das APPs está fora do ideal proposto pela legislação brasileira. Há ausência de manejo conservacionista dos solos para plantio, terraços mal dimensionados, acesso do gado ao leito do córrego, entre outros. As bacias de retenção estão, visualmente, abandonadas, pois espécies de vegetação invasoras predominam na área. As erosões vêm aumentando a cada ano.

- Realizar manutenção nos bolsões de retenção das águas pluviais oriundas do bairro Morumbi, a fim de retirar possíveis resíduos sólidos que vêm através da tubulação do sistema de drenagem pluvial, bem como para averiguar a estabilidade dos taludes das bacias;

- Aumentar o número de bolsões de infiltração para armazenar o volume total drenado do bairro Morumbi, evitando transbordamentos das águas pluviais e assoreamento das nascentes;

- Isolar a APP dos afloramentos, impedindo a entrada de animais e pessoas e, assim evitar a compactação do solo, além de propiciar a regeneração das espécies vegetais e evitar práticas humanas indevidas. A falta de proteção juntamente a ação antrópica nas nascentes, tornam-se essas áreas passíveis a degradação, muitas vezes irreversíveis;
